## Skýrsla um vinnuslys

Dagsetning: 10. janúar 2024

Staðsetning: Grindavík

Atvik: Starfsmaður hvarf við störf

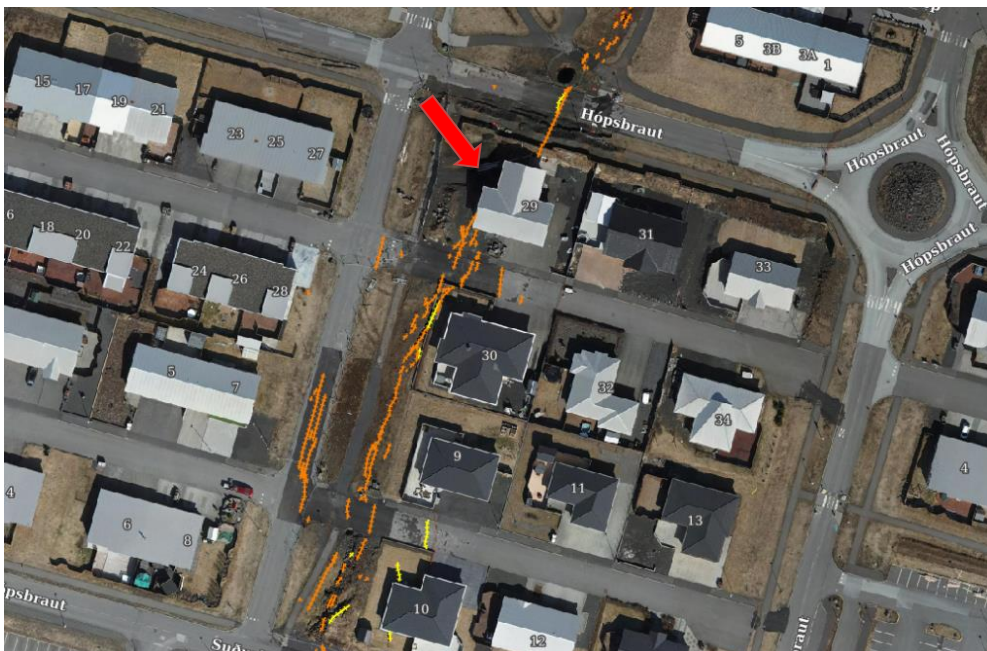
Áður en verkið hófst var talið að bergveggurinn í sprungunni stæði á föstu undirlagi beggja vegna sprungunnar og því kom holrýmið starfsmönnum verkfræðistofunnar á óvart. Húsið stendur nærri Stamphólagjá en vitneskja hefur verið meðal staðkunnugra um holrými í gjánni, án þess hins vegar að hún sé bundin við skýrt afmörkuð svæði. Í sögulegum heimildum er getið um Grindavíkurhelli sem var hluti af gjánni en síðustu leifar hans hafa farið forgörðum þegar ný hverfi voru byggð. Húsið stendur á stærstu sprungunni sem liggur í gegnum bæinn og tengist Stamphólagjánni. Þessi sprunga er hluti af misgengi sem markar sigdalinn sem liggur í gegnum bæinn og talið er að hafi myndast fyrir um 2.000 árum. Merkjanleg breyting hefur orðið á misgenginu eftir skjálftana 10. nóvember. Þess ber að geta að rannsóknir og þekking á svæðinu frá því slysið varð varpa skýrari mynd á aðstæður á svæðinu en áður þekktist.

Mynd 1. Skjáskot af sprungusjá. Húsið sem unnið var við liggur þvert yfir stærstu sprunguna í gegnum bæinn. Þess ber að geta að holan sem myndaðist í vinnuslysnu er utan við sýnilegu línuna sem sést hverfa undir húsið.
