RANNSÓKNIR Á MOSA VIÐ JARÐVARMAVIRKJUN ORKUVEITU REYKJAVÍKUR Á HELLISHEIÐI

Niðurstöður
Febrúar 2009

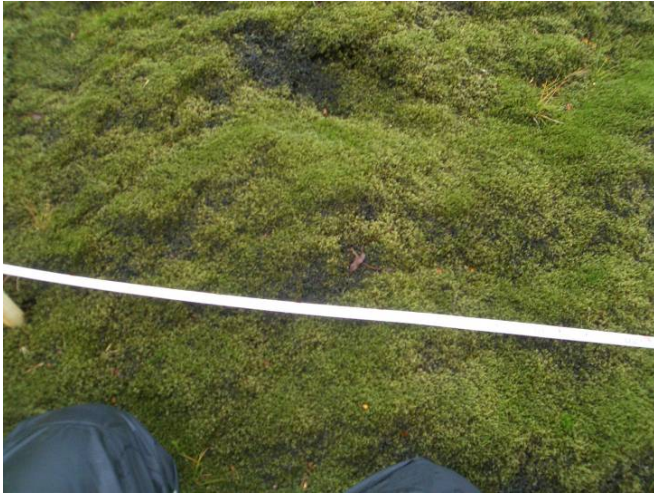
(B) 130 m fjarlægð frá neyðarlosun

Nokkrar skemmdir sáust í mosanum en ekki var að sjá neina stefnu á skemmdunum.

Mynd 3. Útlit mosa í 130 m fjarlægð frá útblæstri neyðarlosunar

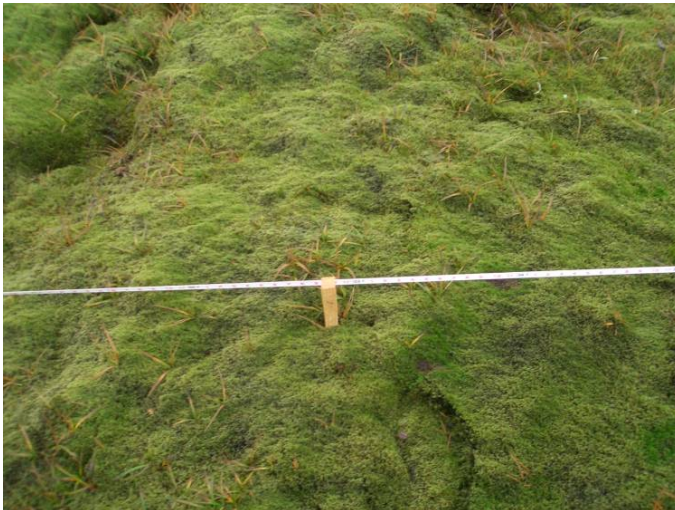
(C) 185 m fjarlægð frá neyðarlosun

Mjög litlar skemmdir sáust á mosanum

Mynd 4. Útlit mosa í 185 m fjarlægð frá útblæstri neyðarlosunar

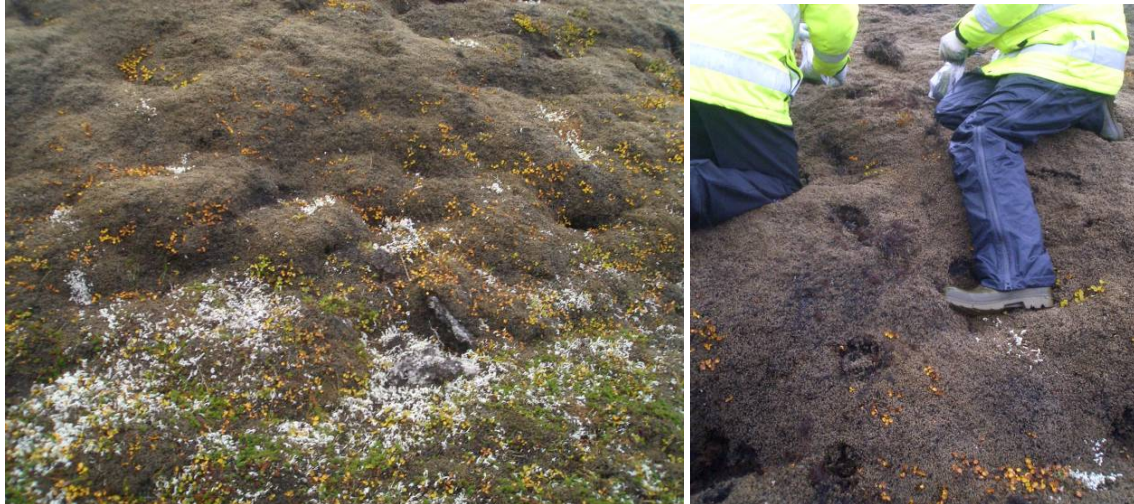
(A) 100 m frá borholu 17

Sýni var tekið áveðurs við nálægan hól. Greinilegar skemmdir voru auðsæjar á mosanum. Mosinn var allur brúnleitur en háplöntur virtust heilar (haustlitur kominn á blöð smjörvíðis).

Myndir 5 og 6. Útlit mosa áveðurs við nærliggjandi hól í 100 m fjarlægð frá borholu 17

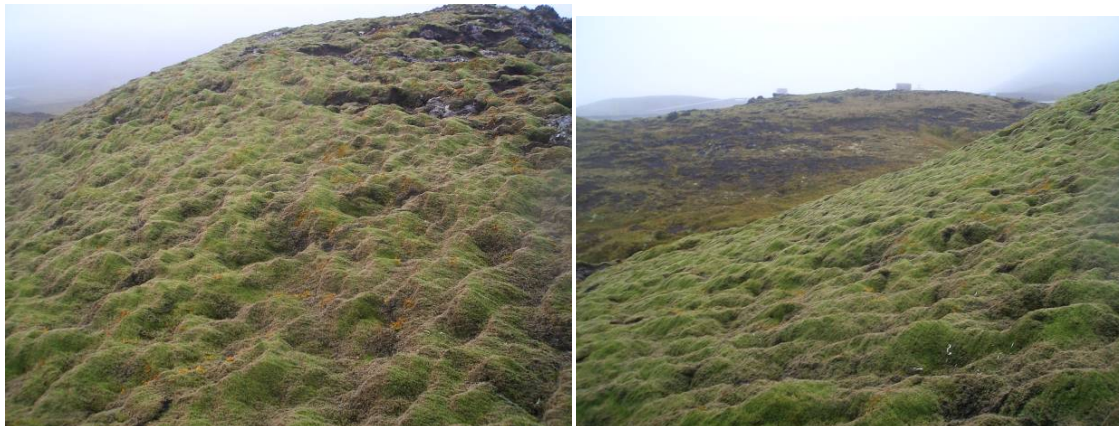
(B) 140 m frá borholu 17

Sýni tekin hlémegin við hólinn. Mosinn var tvískiptur á lit þ.e. brúnn í stefnu gegnt aðalvindátt sumarsins þ.e. í norður en fagurgrænn hlémegin.

Myndir 7 og 8. Útlit mosa hlémegin við nærliggjandi hól 140 m frá borholu 17

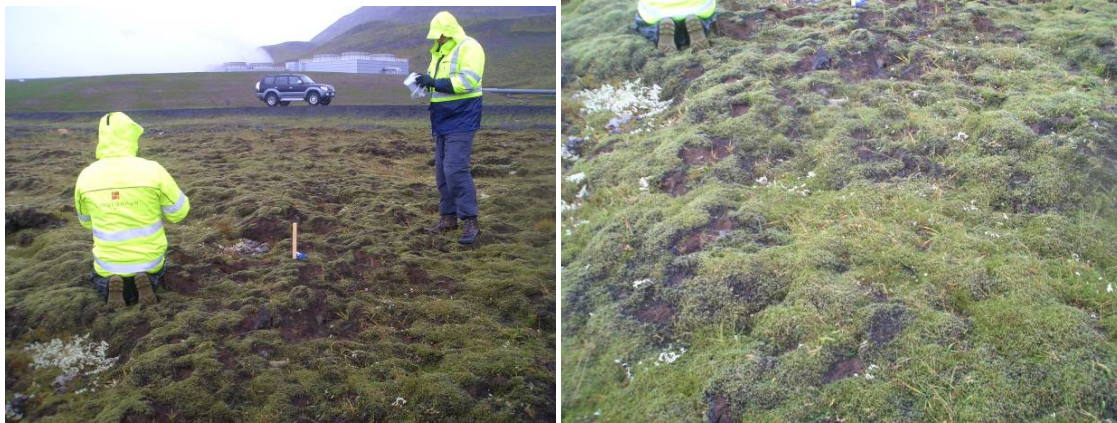
(A) 320 m frá stöðvarhúsi

Greinilegar skemmdir voru á mosanum í stefnu undan austanátt sem er ríkjandi úrkomuátt. Hér voru hugsanlega bæði efna- og rofskemmdir á ferð.

Myndir 9 og 10. Útlit mosa í 320 m fjarlægð frá stöðvarhúsi

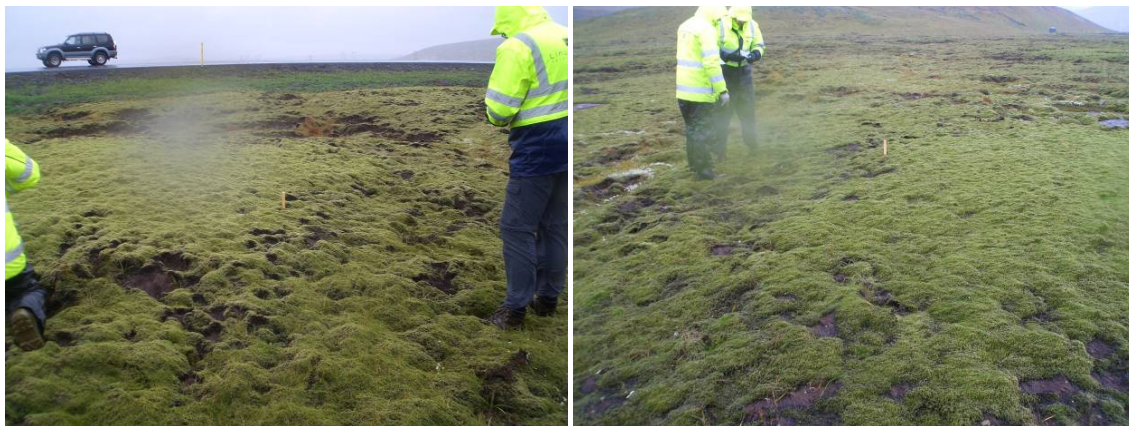
(B) 600 m frá stöðvarhúsi

Greinilegar skemmdir voru á mosanum sem snéru gegnt aðalvindátt frá stöðvarhúsinu þ.e. í austur.

Myndir 11 og 12. Útlit mosa í 600 m fjarlægð frá stöðvarhúsi

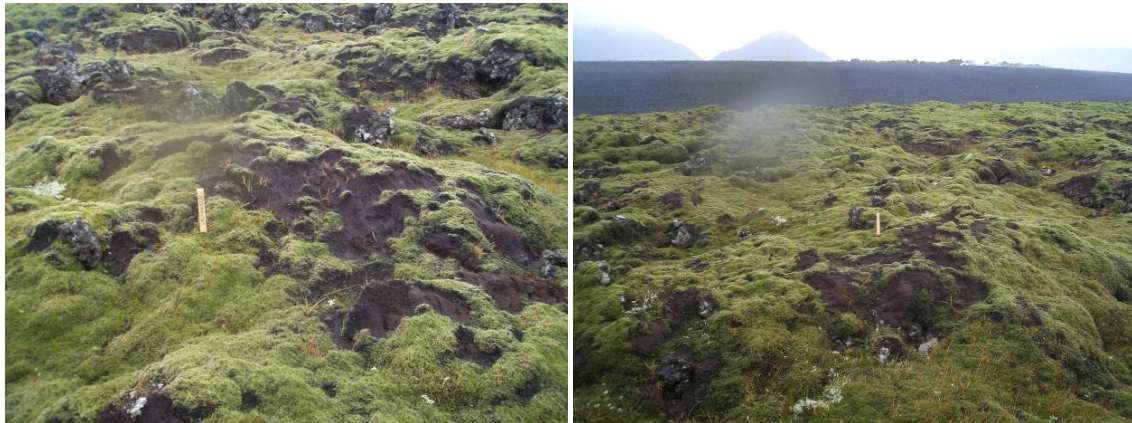
(D) 1530 m frá stöðvarhúsi (rétt við Suðurlandsveg)

Greinilegar veðurskemmdir voru sýnilegar í mosanum sem snéru í austur.

Myndir 15 og 16. Útlit mosa í 1530 m fjarlægð frá stöðvarhúsi

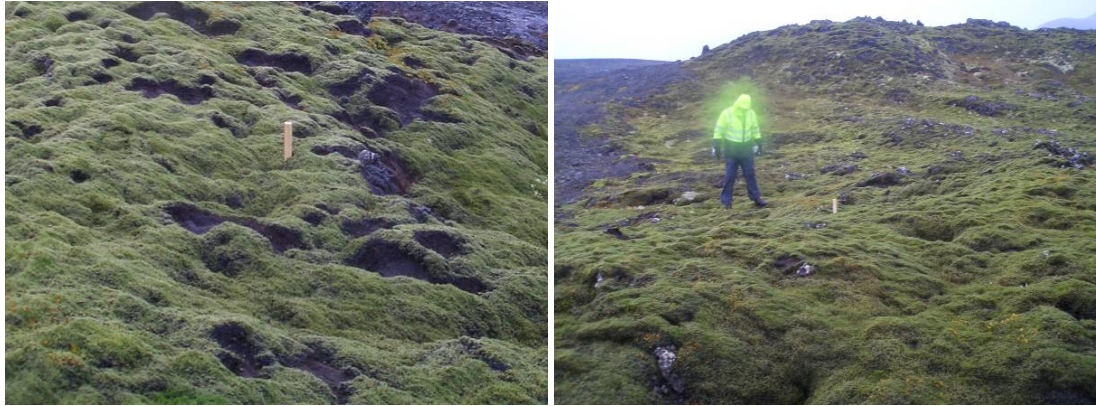
Sama stefna var á mosaskemmdum og við stöðvarhús Hellisheiðarvirkjunar þ.e. gengt ríkjandi austanvindáttinni. Sýnatökustaðurinn í Bláfjöllum er í 14 km fjarlægð í suðvesturátt frá stöðvarhúsi Hellisheiðarvirkjunar.

Mynd 17. Útlit mosa í Bláfjöllum í 14 km fjarlægð frá Hellisheiðarvirkjun.

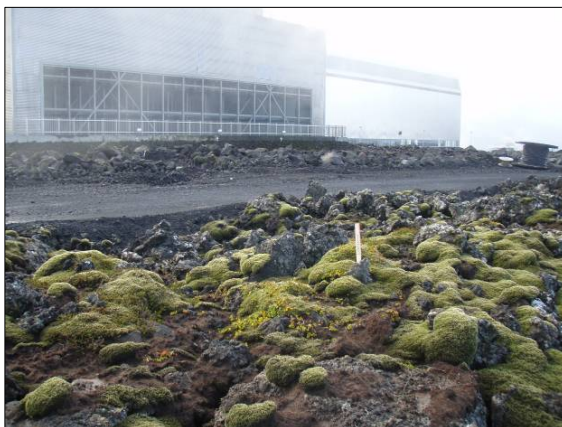
(A) 45 m frá norðurenda kæliturns orkuvers 6

Töluverðar skemmdir voru sýnilegar í mosanum í stefnu undan N-V átt.

Myndir 18 og 19. Útlit mosa í 45 m fjarlægð frá kæliturni orkuvers 6

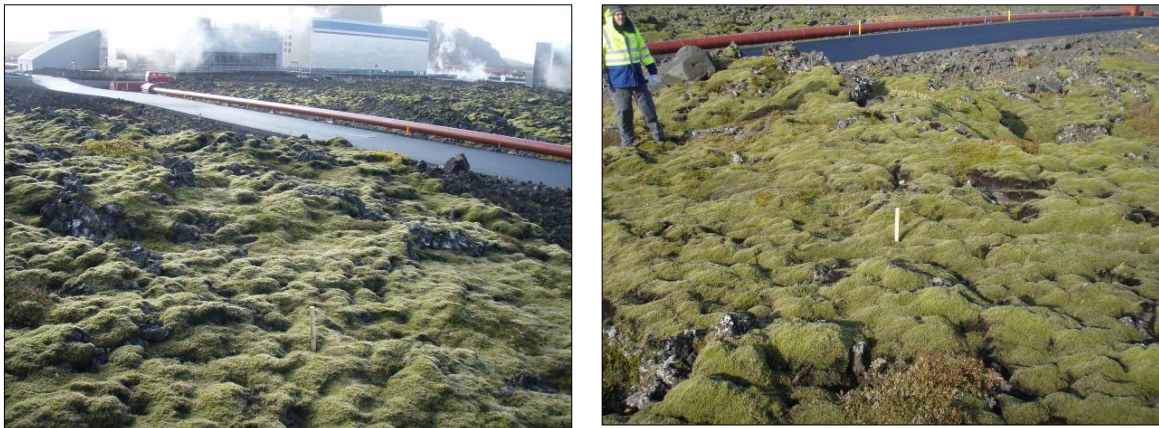
(B) 140 m frá norðurenda kæliturns orkuvers 6

Nokkuð var um skemmdir í mosa og virtust flestar vera mót suðri.

Myndir 20 og 21. Útlit mosa í 140 m frá kæliturni orkuvers 6

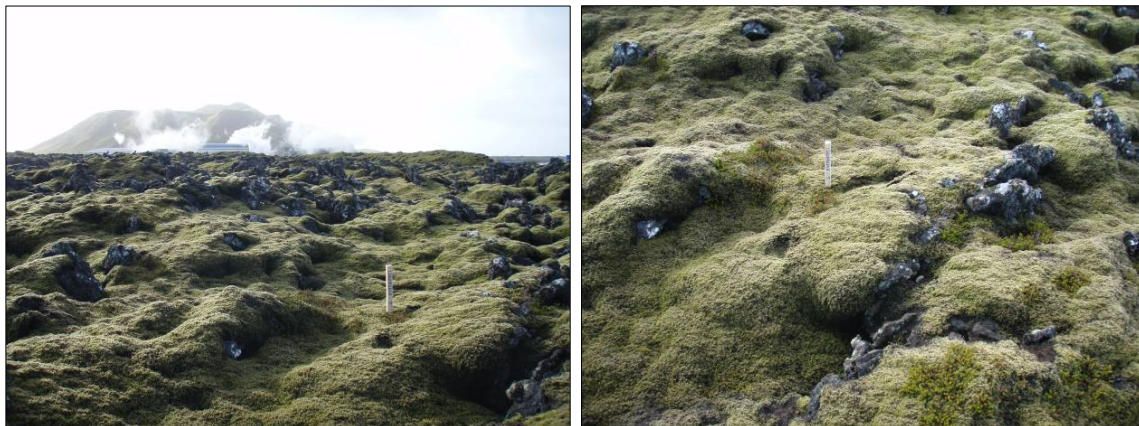
(C) 475 m frá norðurenda kæliturns orkuvers 6
Á svæðinu var lítið af sýnilegum skemmdum í mosa.

Myndir 22 og 23. Útlit mosa í 450 m fjarlægð frá kæliturni orkuvers 6

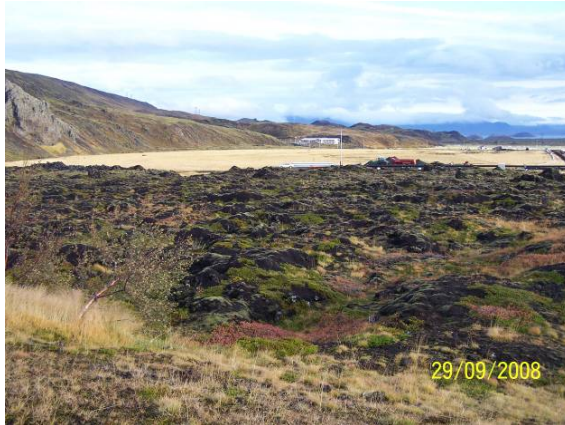
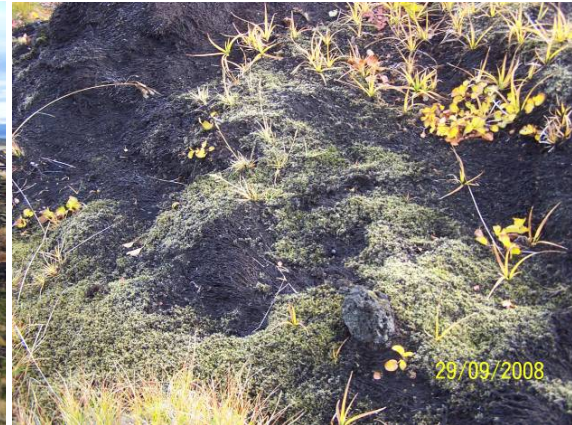
(A) (100-170 m) til norðurs frá stöðvarhúsi

Greinilegar skemmdir voru sýnilegar á mosa á stóru svæði út frá stöðvarhúsi til norðausturs. Skemmdirnar í mosanum eru mestar á mótí ríkjandi vindátt á svæðinu, þ.e. SA.

Mynd 24. Útlit mosa þegar horft var til norðurs frá stöðvarhúsi.

Mynd 25. Greinilegar skemmdir á mosa.

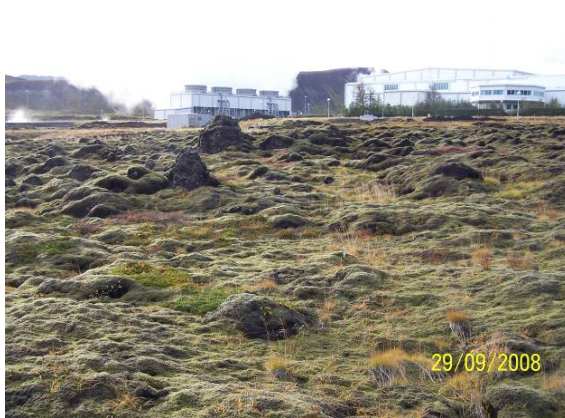
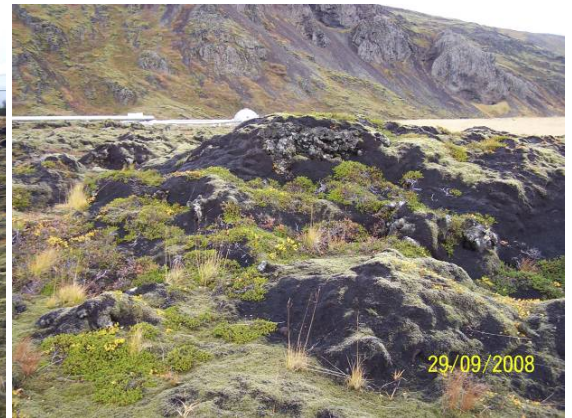
Myndi 26. Útlit mosa þegar horft var til suðurs í átt að stöðvarhúsi.

Myndi 27. Greinilegar skemmdir á mosa sem snúa gengt SA.

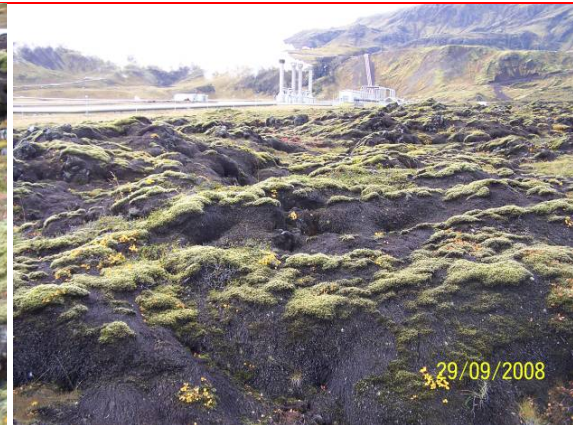
Mynd 29. Útlit mosa þegar horft var til SSV frá stöðvarhúsi.

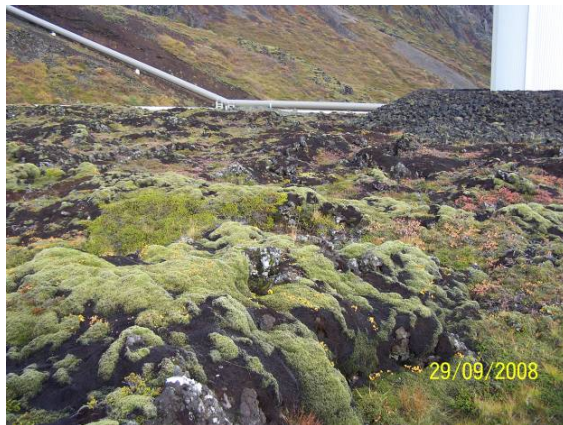
Mynd 30. Útlit mosa þegar SV megin við stöðvarhúsi.

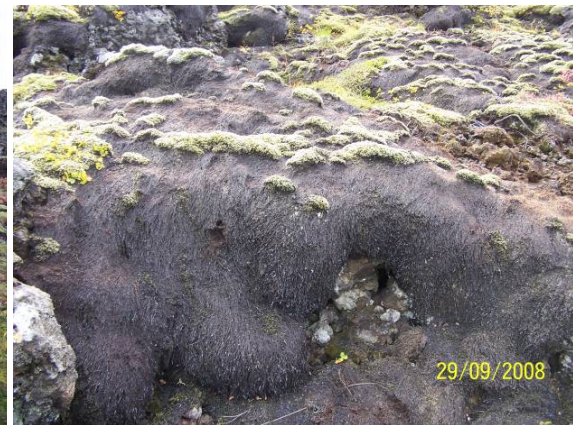
Mynd 31. Greinilegar skemmdir í mosa. Tilgáta að nýr mosi sé að vaxa upp á skemmdu svæði.

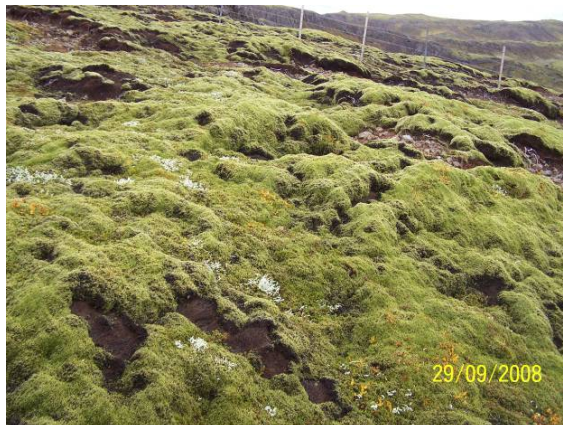
(C) Borhola 19

Borholan var í blæstri um þær mundir sem sýnatanka fór fram. Lítið var um sjáanlegar skemmdir í mosa í grenndinni en þær skemmdir sem voru til staðar snéru á móti veðuráttinni til SA og voru líklega vegna veðurs. Sýni voru tekin við girðingu.

Mynd 32. Útlit mosa við borholu 19.

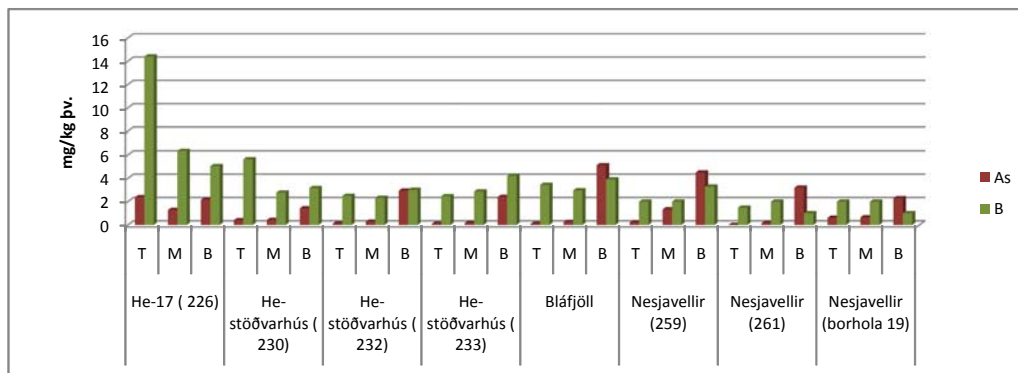
Ekki er um skýra fylgni að ræða með arsen og bór, en sýni tekin við HE-17 víkja verulega frá öðrum. Á þessum stað mældist mjög hár styrkur af bór, mestur styrkur í yfirborðssýni og lægri neðar. Hóla 17 er nýleg og blés mjög kröftuglega en erfitt er að segja til um hvort styrkur bórs hafi valdið neikvæðum áhrif á gróður þar sem álag vegna heitrar gufu var mikið á svæðinu.

Ekki virðist vera mikil breyting á styrk brennisteins frá yfirborði mosasýna að jarðvegi fyrir utan sýnin sem tekin voru á Nesjavöllum en þar var heildarstyrkurinn einnig mestur. Á Nesjavöllum var styrkurinn mestur í yfirborðssýnum og lækkar að jarðvegi.

Mynd 36. Meðalstyrkur efna (mg/kg, þurrvigt) í yfirborði, miðju og botnhluta mosa á mismunandi sýnatökustöðum. Númerin í svigunum eru númer sýnanna
